## Vorbeugende Maßnahmen am Kabelstrang des Nockenwellenverstellers um ein Verölen zu verhindern.

Es handelt sich hier um eine Anleitung den Kabelstrang gegen ein Verölen durch den undichten Nockenwellenversteller abzusichern. Der tritt wohl bei einigen Slk auf und ist sehr kostenintensiv zu beheben. Teils muss der ganze Kabelbaum gewechselt werden oder dieser wird zumindest gereinigt. Was alles jedoch große Kosten nach sich zieht. Deshalb hier eine vorbeugende Maßnahme, die für jedermann leicht nachzumachen ist. Diese Anleitung ist für den PreFL geschrieben, jedoch kann sie auch auf den FI angewendet werden denke ich.

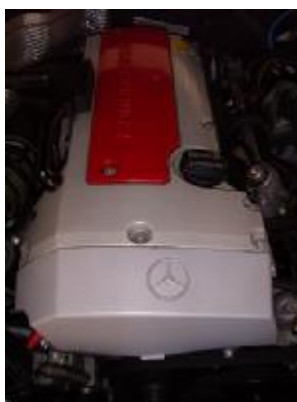
Am Fahrzeug sollte die Zündung aus sein und der Zündschlüssel abgezogen sein. Motorhaube öffnen und am vorderen Teil des Motors den Deckel (mit dem Stern drauf) entfernen. Darunter befindet sich der Nockenwellenversteller samt Kabelbaum. Häufig sieht man schon Ölverkrustungen unterhalb dieses Deckels.

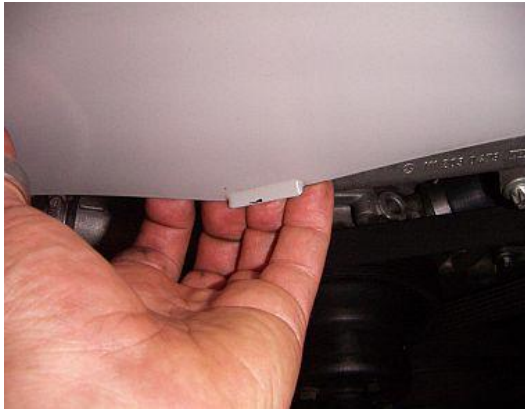
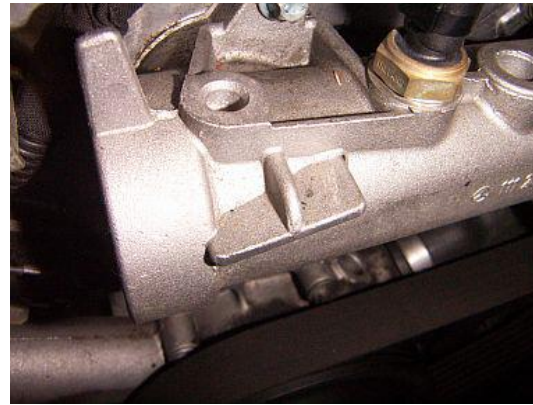
Zum Abnehmen einfach beherzt unterhalb der Kante rein greifen und sachte nach oben ziehen. Achtung, !!! rechts ist der Deckel noch in einem Haken eingehängt!  
Danach sieht man wo der Deckel einrastet - Der Vorsprung an der Wasserpumpe ist dafür zuständig diesen festzuhalten.

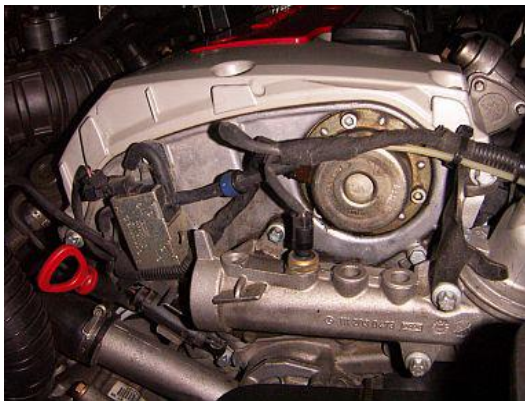
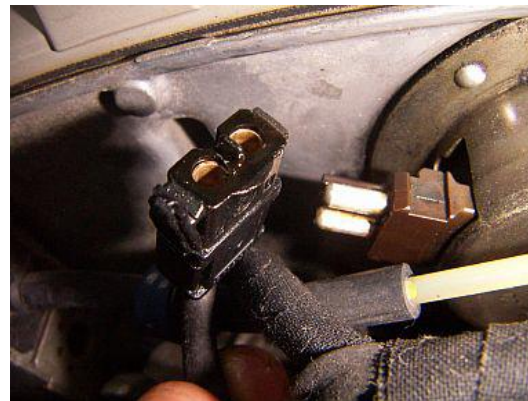
Die goldfarbene runde Dose, die aus dem Motorblock herauslugt ist der Nockenwellenversteller. Seitlich dran sitzt ein kleiner schwarzer Stecker. Bei diesem die beiden Haltefähnchen zusammendrücken und selbigen abziehen.

Achtung !!! - bei mir brachen wegen der Versprödung des Materials gleich beim ersten Versuch beide Fähnchen ab. Der Stecker sitzt aber auch ohne fest, es kann also so gefahren werden. Wechseln würde ich den trotzdem, sollte man die Modifikation nicht machen.

Nach dem Abziehen deutlich zu sehen die Verölung, die schlechtesten falls bis in den Kabelbaum hinein reicht ....

Nun kann man den Magneten auch demontieren, welcher wieder mit Dichtmasse angesetzt werden muss. Da selbiger jedoch schnell wieder ölt habe ich drauf verzichtet. Auch ein Wechsel für das bisher störungsfrei funktionierende Teil zog ich nicht in Betracht.

An dieser Stelle fuhr ich zum Hochdruckreiniger und säuberte die Umgebung vom Ölaustritt der Jahre.

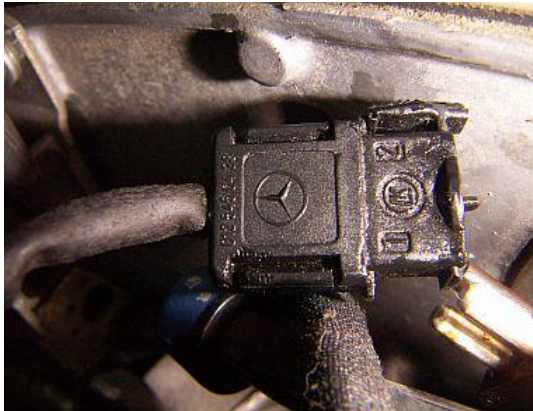
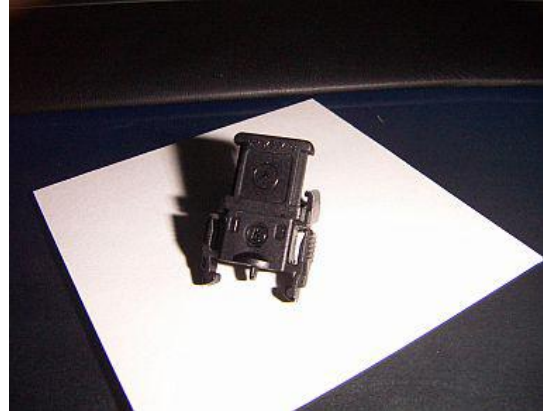
Ansicht des Steckers und des Neuteils. Bestellnummer ist drauf zu sehen, siehe auch Angabe weiter oben. Unbedingt kontrollieren ob der Gleiche ist.

Seitlich mit einem kleinen flachen Schraubendreher rein fahren und beide Halteklammern lösen. Diese brechen jedoch sicherlich ab, wie man an meinem Bild des geöffneten Steckers unschwer erkennen kann.

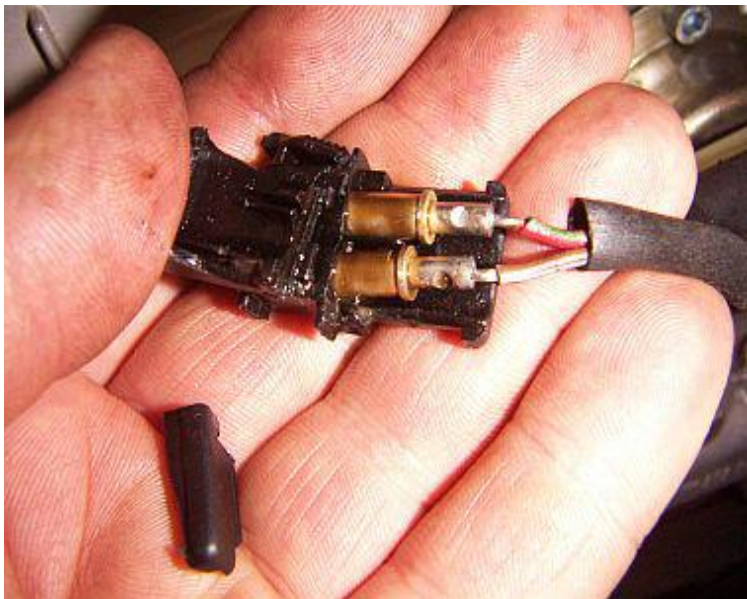
Hier auch wieder gut zu sehen die Verölung die bis in den Stecker vorgedrungen ist. Nun unbedingt die Lage der Kabel anhand der Kabelfarben merken ! Bei mir lag das Kabel mit rot/grüner Isolierung oberhalb bei eingestecktem Zustand. Dies aber individuell beim eigenen Wagen checken !!!!

Nun vorsichtig mit einem Cutter / Teppichmesser die Umhüllung des Kabelbaumes wie auf dem Bild zu sehen in der Länge etwas entfernen.
