Vorbeugende Maßnahmen am Kabelstrang des  
Nockenwellenverstellers um ein Verölen zu verhindern.  
Slk R170 / 230 Kompressor PreFL

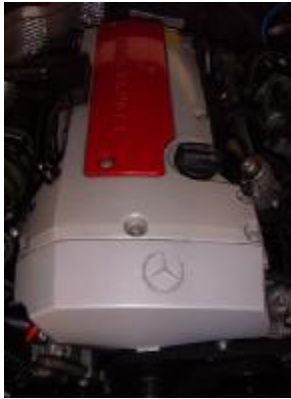
Am Fahrzeug sollte die Zündung aus sein und der Zündschlüssel abgezogen sein. Motorhaube öffnen und am vorderen Teil des Motors den Deckel (mit dem Stern drauf) entfernen. Darunter befindet sich der Nockenwellenversteller samt Kabelbaum. Häufig sieht man schon Ölverkrustungen unterhalb dieses Deckels.

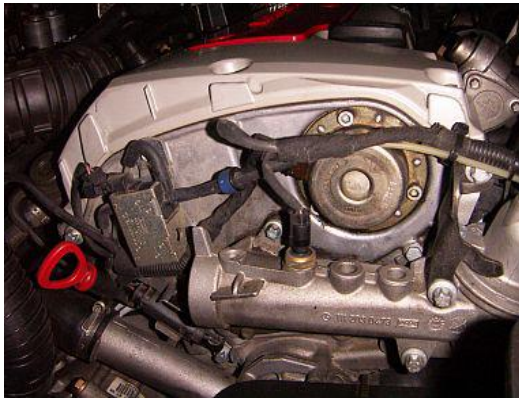
Achtung !!! - bei mir brachen wegen der Versprödung des Materials gleich beim ersten Versuch beide Föhnchen ab. Der Stecker sitzt aber auch ohne fest, es kann also so gefahren werden. Wechseln würde ich den trotzdem, sollte man die Modifikation nicht machen.

Nach dem Abziehen deutlich zu sehen die Verölung, die schlechtesten falls bis in den Kabelbaum hinein reicht ....  
Nun kann man den Magneten auch demontieren, welcher wieder mit Dichtmasse angesetzt werden muss. Da selbiger jedoch schnell wieder ölt habe ich drauf verzichtet. Auch ein Wechsel für das bisher störungsfrei funktionierende Teil zog ich nicht in Betracht.

Die goldfarbene runde Dose, die aus dem Motorblock herauslugt ist der Nockenwellenversteller. Seitlich dran sitzt ein kleiner schwarzer Stecker. Bei diesem die beiden Halteföhnchen zusammendrücken und selbigen abziehen.

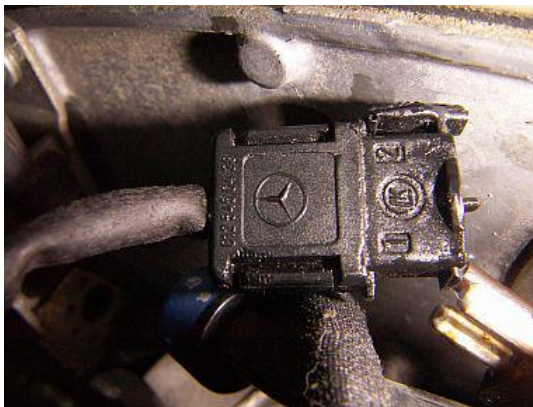
Ansicht des Steckers und des Neuteils. Bestellnummer ist drauf zu sehen, siehe auch Angabe weiter oben. Unbedingt kontrollieren ob der Gleiche ist.  
Seitlich mit einem kleinen flachen Schraubendreher rein fahren und beide Halteklammern lösen. Diese brechen jedoch sicherlich ab, wie man an meinem Bild des geöffneten Steckers unschwer erkennen kann.

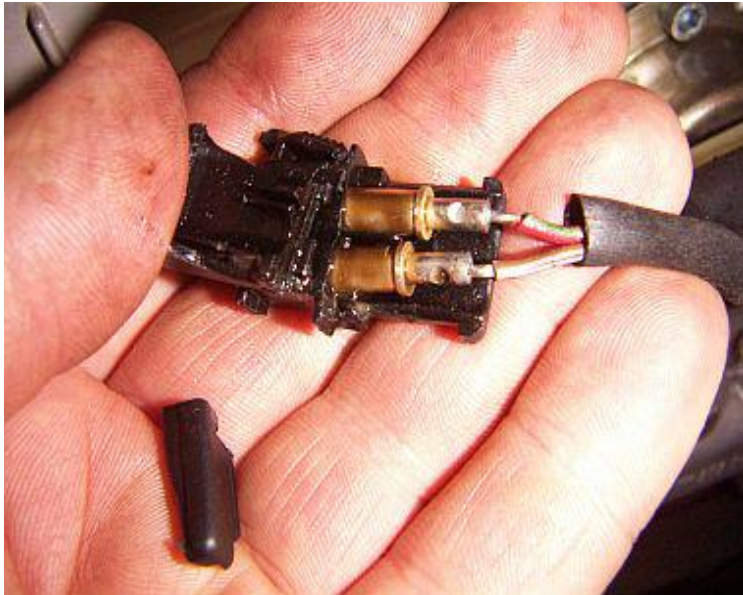
Hier auch wieder gut zu sehen die Verölung die bis in den Stecker vorgedrungen ist. Nun unbedingt die Lage der Kabel anhand der Kabelfarben merken ! Bei mir lag das Kabel mit rot/grüner Isolierung oberhalb bei eingestecktem Zustand. Dies aber individuell beim eigenen Wagen checken !!!!
