Vorbeugende Maßnahmen am Kabelstrang des  
Nockenwellenverstellers um ein Verölen zu verhindern.  
Slk R170 / 230 Kompressor PreFL

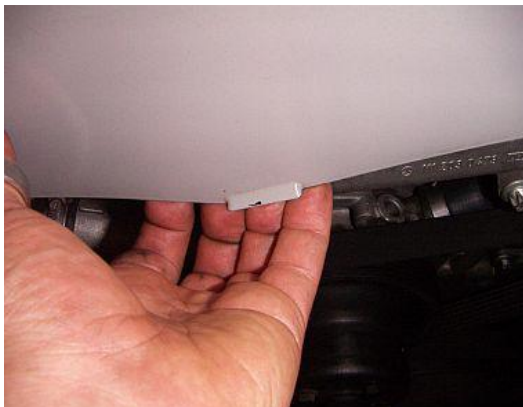
Die goldfarbene runde Dose, die aus dem Motorblock herauslugt ist der Nockenwellenversteller. Seitlich dran sitzt ein kleiner schwarzer Stecker. Bei diesem die beiden Halteföhnchen zusammendrücken und selbigen abziehen.

Achtung !!! - bei mir brachen wegen der Versprödung des Materials gleich beim ersten Versuch beide Föhnchen ab. Der Stecker sitzt aber auch ohne fest, es kann also so gefahren werden. Wechseln würde ich den trotzdem, sollte man die Modifikation nicht machen.
